Kevyen liikenteen alikulkujen turvallisuus ja sujuvuus

Tielaitoksen
selvityksiä
45/1997

Tiehallinto
Tie- ja liikenne-
tekniikka

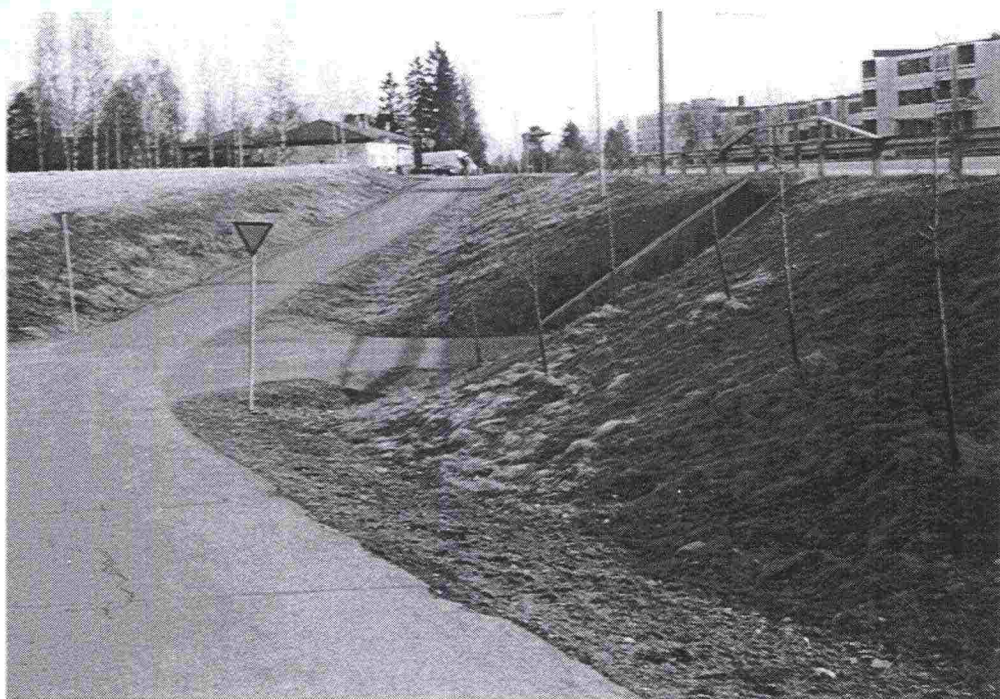
Kuva 5.4: X-liittymä, jossa näkemä (k-k 80) on 13 m ja pituuskaltevuudet 5,5 % (Ollikantien alikulkukäytävä, Pirkkala).

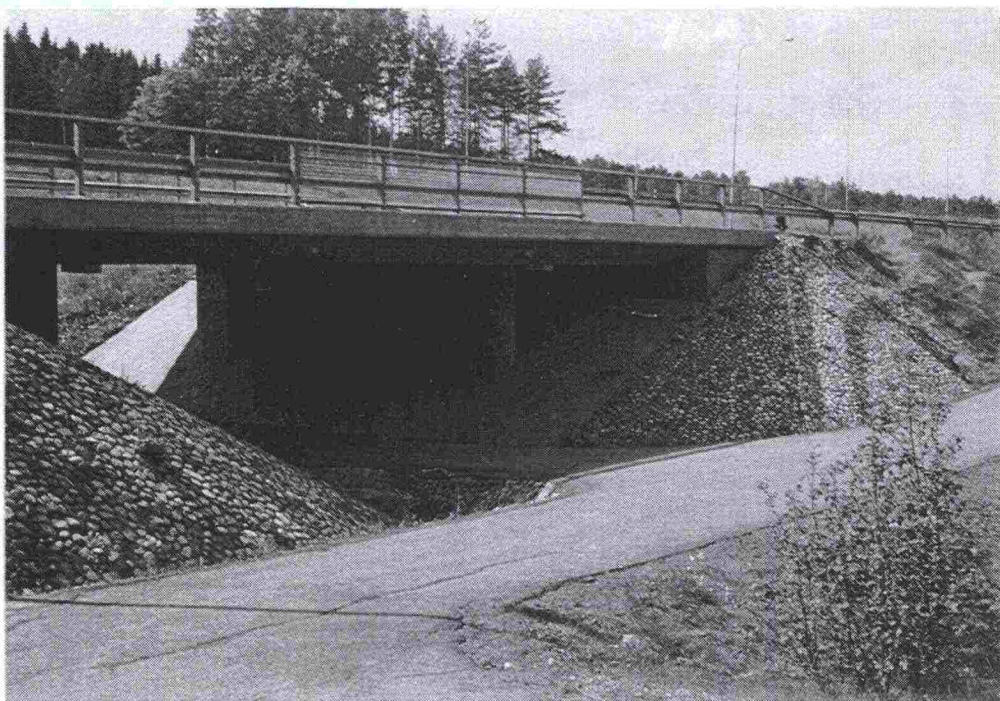
Kuva 5.5: Laaja-aukkoinen alikulkukäytävä ahtaassa paikassa - riittävät näkemät.

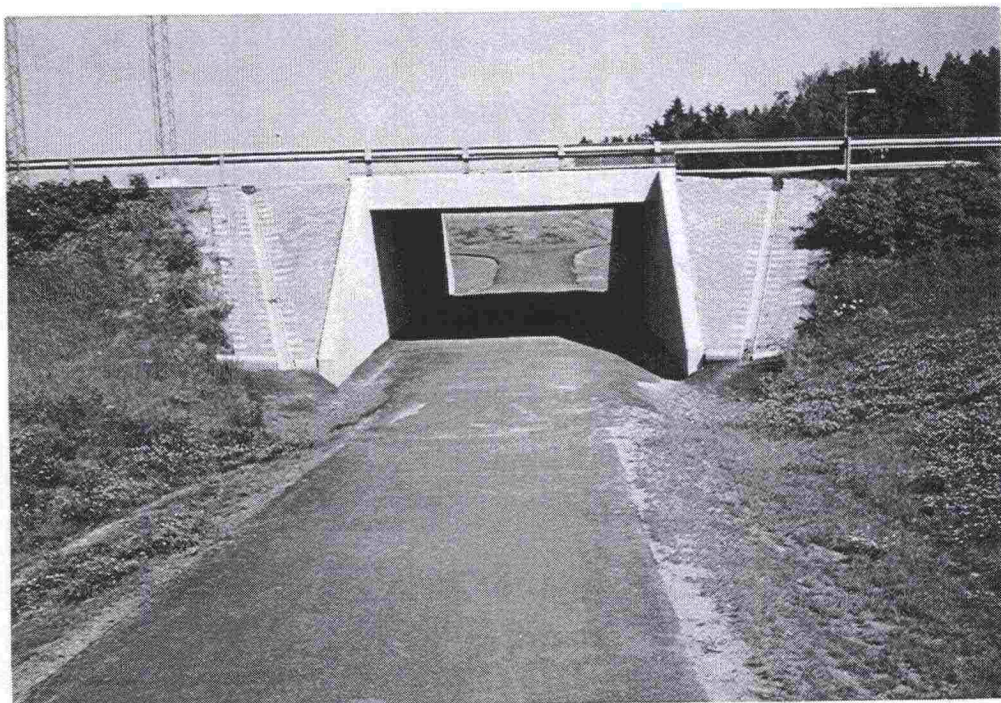
Kuva 5.16: Hyvin toteutettu ylittävältä ajoradalta valuvien vesien kuivatusjärjestely.

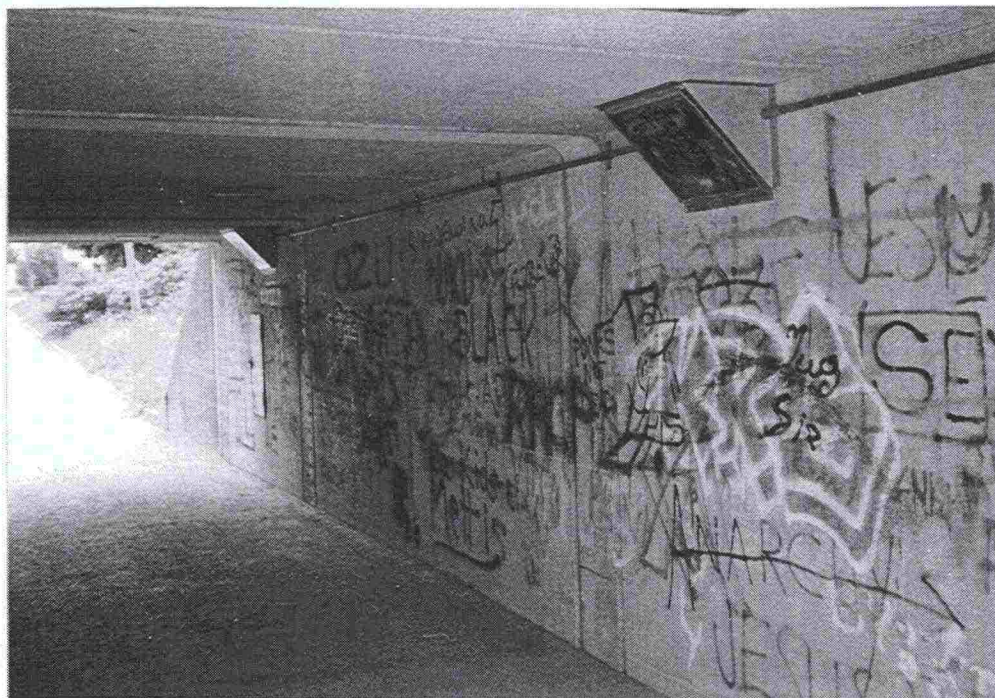
Kuva 5.19: Epämiellyttävästi töhritty alikulkukäytävän seinä.
